### 3 関連業務

#### 3-1 観測施設の保守・改良

### 3-1 観測施設の保守・改良

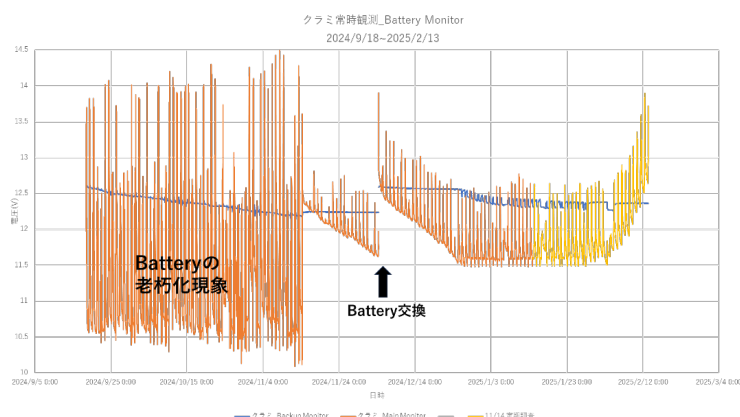
常時観測システムの電源供給はソーラーパネルでバッテリーを充電するメイン側とそれをバックアップする側のバッテリーで構成されており、メイン側の電圧が 11.6V 以下になるとバックアップ側に切り替わり、12.3V 以上になるとメイン側に戻る仕組みになっている。冬場の日照が乏しい時は特にバックアップ側に負担がかかるため、充電機能がないバックアップ側は放電しきってしまい、観測データが途絶えることもあった。またバッテリー自身の老朽化もあり、バックアップ側は月 1 回の定期的な交換が必要な状態であった。これをできるだけコストをかけずに改善するため、メインは新しいバッテリー 1 台とし、バックアップは古いものではあったが容量の大きいもの 3 台（並列接続）に置き換えた。この状態で電圧をログでモニタリングした結果、バックアップ側を年に 1 回程度、11 月ころ交換するだけでよいことが確認できた。

図 1 バッテリーの老朽化と交換前後の状況

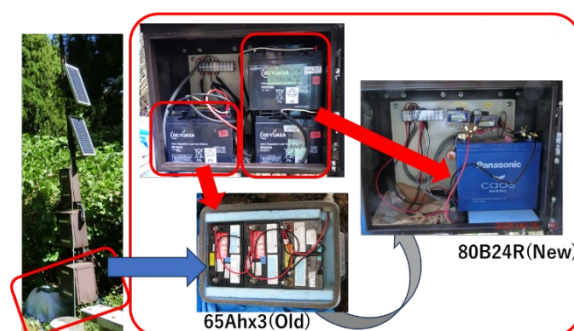
図 2 バッテリーの設置状況

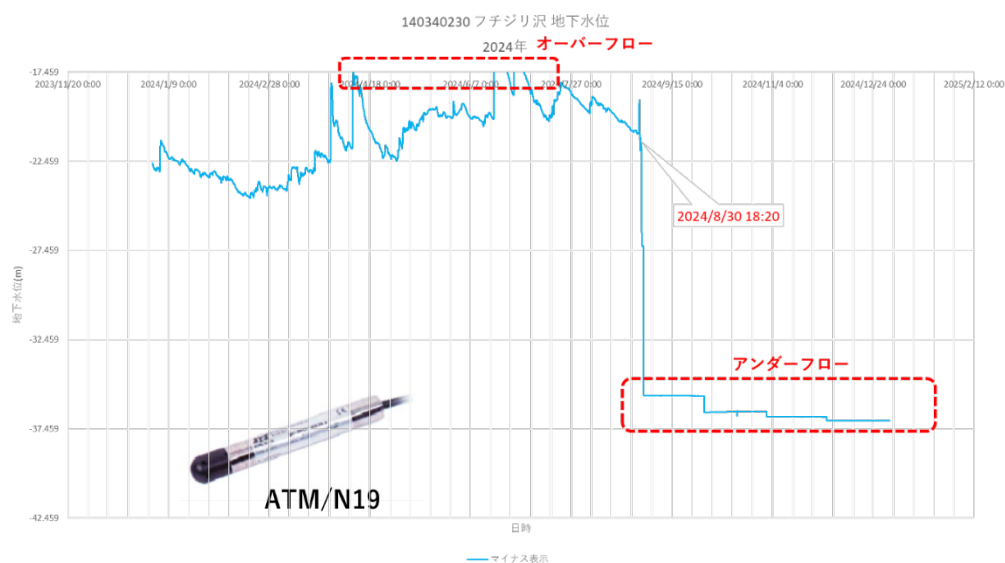
フチジリ沢の地下水位はそれまで22m前後で推移していたが、8月30日、急激に37mまで低下し、観測不能になった（図3）。調査した結果、過去にオーバーフローすることが何度かあったため、センサー位置を数m引き上げていた。一方、水位計設置当時の水位も36mほどだったことから、フチジリ沢の地下水位は変動量が非常に大きいことが判明した。この状態では現在の水位計：ATM/N19（測定範囲10m）ではカバーできないため、U20-001-03：（測定範囲76m）を新たに導入した。その際、水位変動範囲を考慮し、センサーを40mの位置とした。1ヶ月後にデータを確認したところ、測定は行われており（図4）、わずかな変化にも反応していた。

図3 既存地下水位計の観測状況

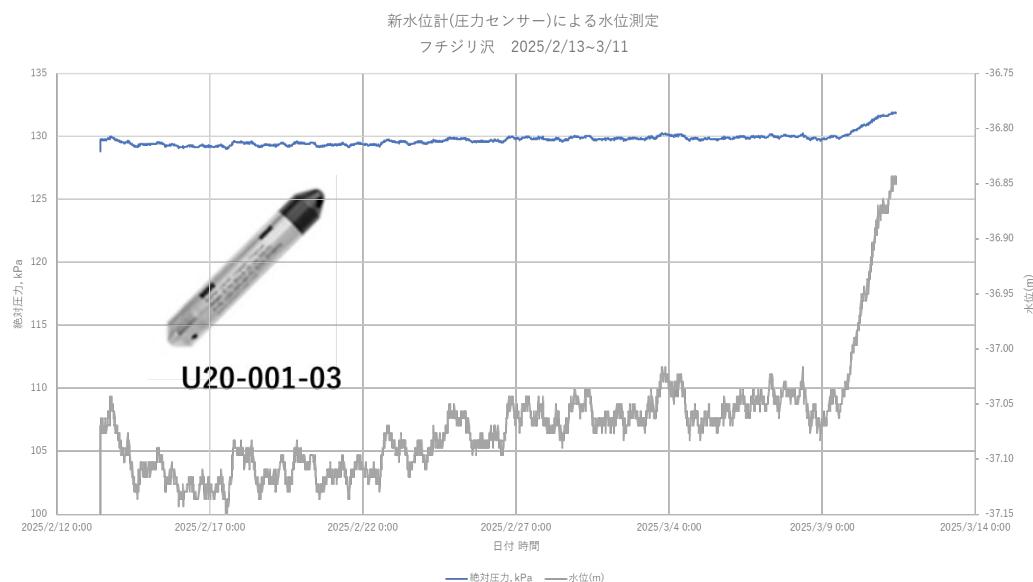
図4 新地下水位計の観測状況

今後も引き続き計測を続け、必要があれば調整を行うこととした。

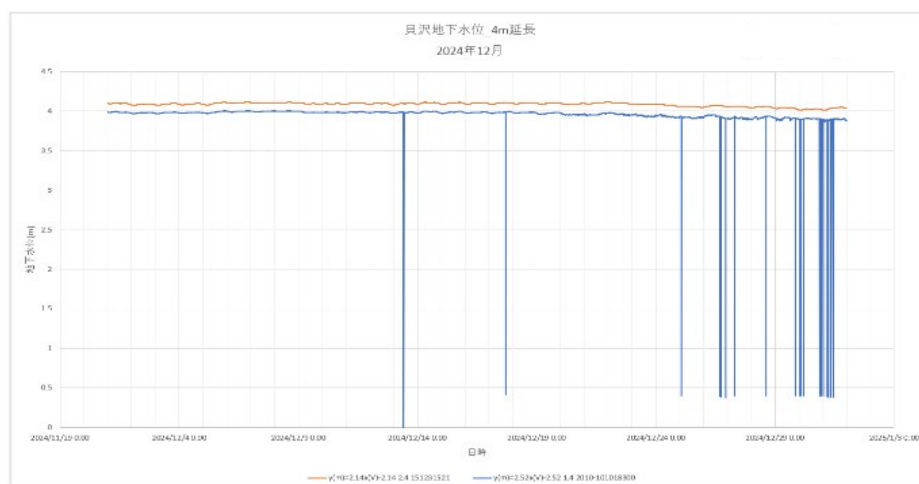
貝沢の地下水位観測は2台のセンサーを入れてあるが、そのうち一方のセンサーがランダムで瞬間的な欠測を起こしていた（図5）。調査した結果、電圧ロガーに設定したはずの2秒のプレヒート時間がデーターコレクターで再設定すると1秒に変わってしまい（図6）、データーを記録するタイミングが非常に微妙だったことが原因だと判明した。そのための対策として、エラーの起こりやすい現場での再設定をやめ、ロガー自体を事前に設定済みの物と交換する事にした。その後、欠測はなく、正常に計測を続けている。

図5 データ欠損の状況

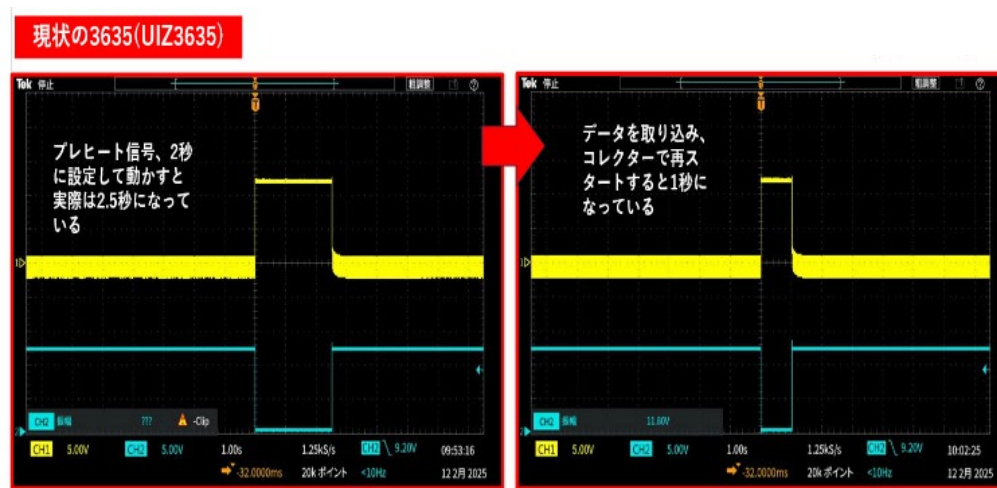
図6 データロガーの設定と記録の差違の状況

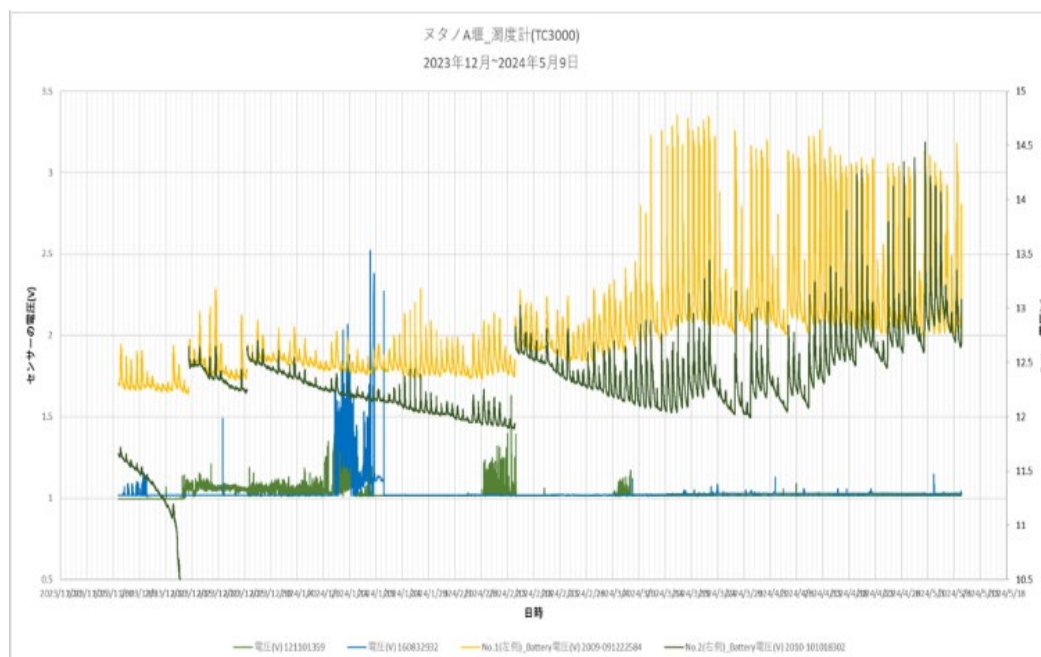
ヌタノ沢A堰に設置してある2セットの濁度計の電源は12Vのバッテリーであるが、観測機の消費電力が大きいため、毎月交換する必要があった。そこでソーラーパネルによる充電システムを導入して、バッテリーを交換しなくてもよいことを目指して改良した。しかし冬場は日照不足のため充電が追い付かず途中ダウンスすることもあった（図7）。

図 7 濁度計の稼働状況

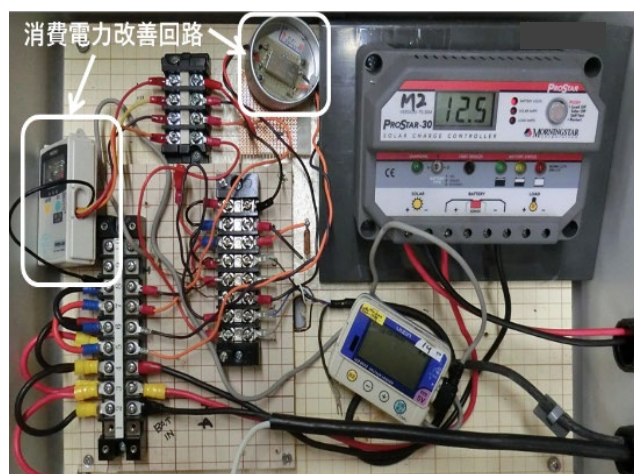
図 8 電源回路の改善状況

特に片方のシステムは電源回路に費用をかけず、手持ちの電気部品を使って作成したものであり消費電力も大きかったため、リレーの小型化やDDDコンの変更（図8）、プレヒート時間を30

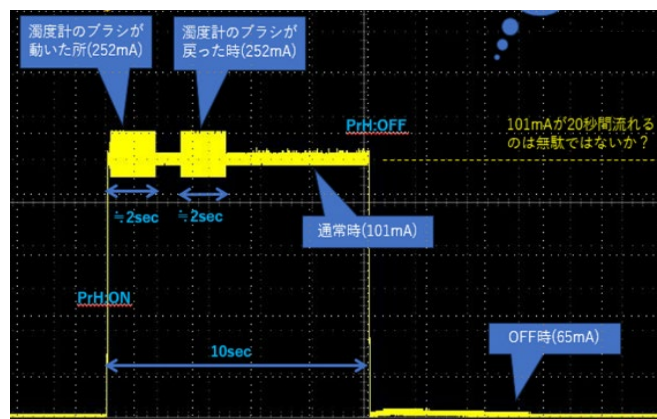
図 9 機器設定の改善結果

秒から 10 秒（図 9）に変更する等の改良を行って消費電力を削減した。その結果、冬場においてもバッテリー交換せずに乗り切れる目途を立てることができた。

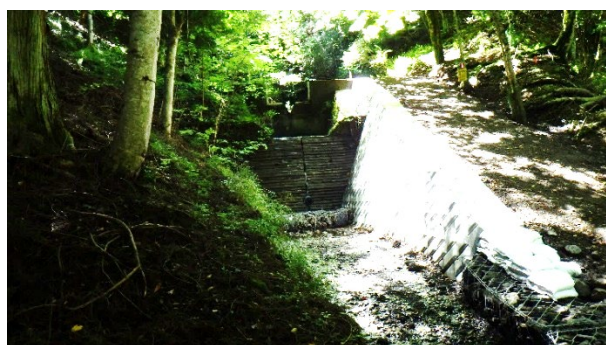
図1 支流N04観測堰(奥地)  
の管理用進入路の新設

- 本工事により、被災した既設作業道の復旧、奥地観測施設への進入路の新設、本流浚渫用進入路の舗装改修といったアクセシビリティの改良を行うことができた。
- 上記と同時に本流および支流の貯水プールの浚渫、破損した観測堰（金属板）の付け替えを行い、令和元年に被災した観測基盤の復旧を行うことができた。

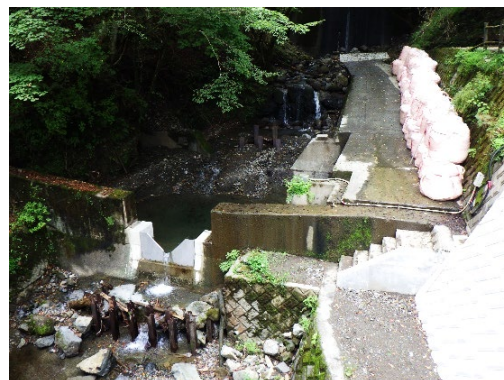
図2 本流観測堰の付け替え、浚渫と  
進入路の改修

- 本流の浚渫を行った数日後に大雨による土砂移動があり、1 日にして貯水プールが満砂した。原因として、流域内に堆砂していた令和元年台風由来の不安定土砂、及び工事の際に発生した掘削残土が大量の流水により移動したものと推察された。その後も堆砂までの時間が短期化していることから、今まで平静であった流域内の不安定土砂（デブリ）の移動が再度活発化している可能性も示唆された。今後は降雨ごとに貯水プールが堆砂していく可能性もあるため、浚渫の回数を増やして対応する予定である。
- 本来、量水堰とは上流からの流下水を貯水プールに一旦貯めて、静水状態で流量を計測するものであるが、本溪流は溪床勾配が 16% 程度あり、かつプールとして確保している緩勾配の緩衝区間も短いことから、流水の流速を 0 近くまで抑えること自体が物理的にも困難である。そのため、水の流下に伴う土砂移動をは完全には抑制できない状況である。今後は、量水堰の構造自体にスリットを入れるなど流速を抑えるための工夫や、簡単に浚渫できるようなドレン堰を設置する、もしくは土砂止めの堰堤本体と観測堰を独立させるなど、施設の改良自体を検討する必要がある。
- 現段階においても令和元年台風による被災により観測機器の一部が損傷したままであり、随時復旧をしている状況である。観測機器が非常に高価であると理由もあり、補修の可否や、動作確認、設置環境等を精査しながら慎重に進めている状況であるため、時間がかかっている。今後、水位計、濁度計など対照流域法で必須となる重要な観測機器はできるだけ早く復旧させ、森林整備前の基準となる流域の観測を再開していきたい。
- 現在では水位計、流量計などの非接触型の観測機器が進化し、測定項目や精度も向上している。非接触型は旧来の接触型に比べ、破損や流下土砂による堆砂等の影響は格段に少なくなり、悪天候時の欠測のリスクを大幅に軽減できる可能性がある。今後、観測機器や観測手法の改良・置換を行う予定である。
