# ブナ林の衰退実態調査

## 丹沢山地におけるブナハバチの加害と影響 に関するブナ年輪幅変動の解析

越地 正\*1・田村 淳\*1・山根 正伸\*1

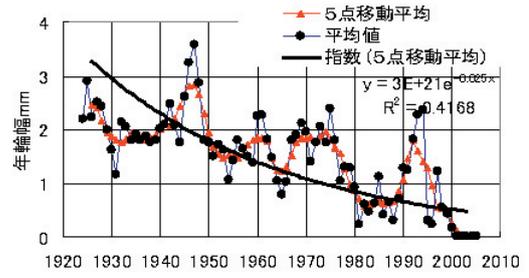
図 7-1. 檜洞丸激害ブナの年輪変動 (檜南2)

図7-1の1995年及び1999年以後の年輪幅の低下はブナハバチ食害の影響と考えられる。また、図7-2の基準線1を上下する変動が1970年頃から大きくなる特徴がみられ、最近の10年間に急激に低下するパターンを示した。このブナは1999年にも採取した年輪資料があり、今回採取した年輪と比較したところ、2001年から2005年までの年輪が形成されていないことが判明した。1994年から繰り返しの激害を受け衰弱が進み、5年前からは年輪が形成できなくなった事例である。そのほかの大きな変動としては、図7-1にみられるように1980年代の年輪幅の低下であり10年ほど続いている。

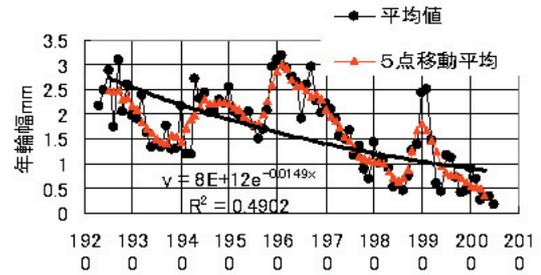
図 8-1. 丹沢山激害ブナの年輪変動 (丹南7)

年輪変動は図8-1、図8-2に示した。図8-1に示す年輪変動をみると、ブナハバチによる激害が発生した1993～1994年、1998～1999年には年輪幅の急激な低下がみられ、2003年以後にはさらに低下する年輪変動を示した。図8-2の標準化した年輪変動でも1960年頃から年輪幅の変動が大きくなる特徴がみられ、事例1の年輪変動と同様なパターンを示している。

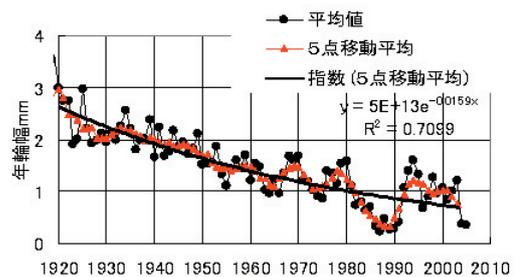
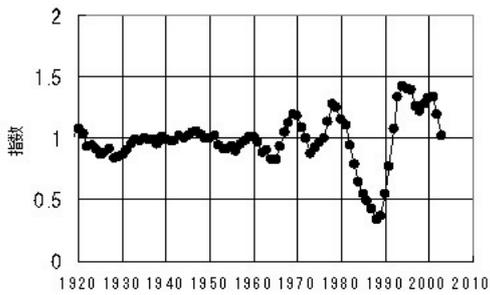
図 9-1. 檜洞丸激害ブナの年輪変動 (檜小5)

③事例3：檜洞丸の山小屋南面にあるブナで、胸高直径45cm、推定樹齢127年である。写真3に示すように2002年、2004年、2005年の3回の激害を確認している。その年輪変動を図9-1、図9-2に示した。1960年頃までは健全型ブナにみられるパターンと同様にほぼ一定の変動で推移しているが、1970年頃から変動が大きくなり、1980年代の年輪幅の低下、さらに2004年、2005年には食害時期と

一致した年輪幅の低下が認められる。

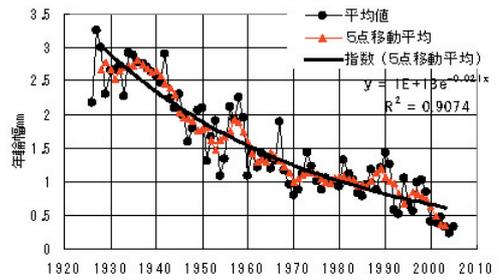
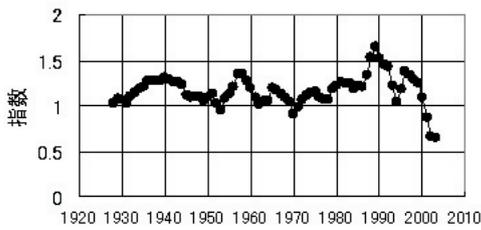
図 10- 1. 檜洞丸激害ブナの年輪変動 (檜南6)

④事例4：檜洞丸の木道南面にあるブナで、胸高直径38cm、推定樹齢118年である。2004年、2005年に激害の被害を確認している。その年輪変動を図10-1、図10-2に示した。1980年頃までは健全型ブナと同様に一定の変動で推移しているが、1990年頃から変動が大きくなり2000年以降急激な年輪幅の低下が認められる。この個体は2000年以後食害を受けるようになったもので、現時点では衰弱するほどの樹勢低下はみられない。

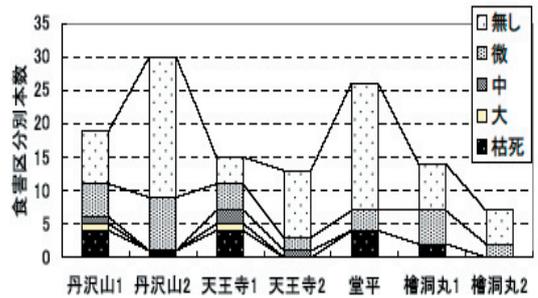
図 11. 固定標準地の食害度区分別本数 (2005 年)

固定標準地での被害状況を付表1～4に示した。1999年までの結果については既に報告した(越地,2002)。2002年と2005年のブナハバチの食害は丹沢山頂Plot1と天王寺尾根Plot1で大害の個体がわずかにみられただけで、全体的にはいずれも微害ないし無害のものがほとんどであった。今回の調査でみられた大きい変化としては、図11に示すように衰弱枯死する個体が発生したことである。いずれの地点でも南向き斜面側に衰弱枯死する個体が多くみられ、北向き斜面では少なかった。衰弱枯死した個体の中にはブナハバチ食害を受けなくても枯れたものも含まれている。丹沢山の固定標準地3地点での衰弱枯死した割合は2～3割であった。このうち過去の被害経緯からブナハバチ食害の影響による衰弱枯死と判断できたものは、枯死木全体の約6割で、いずれも1997～1999年の被害を受けて発生したものである。一方、西丹沢檜洞丸の固定標準地でみられた枯死はブナハバチ食害によるものではなかった。

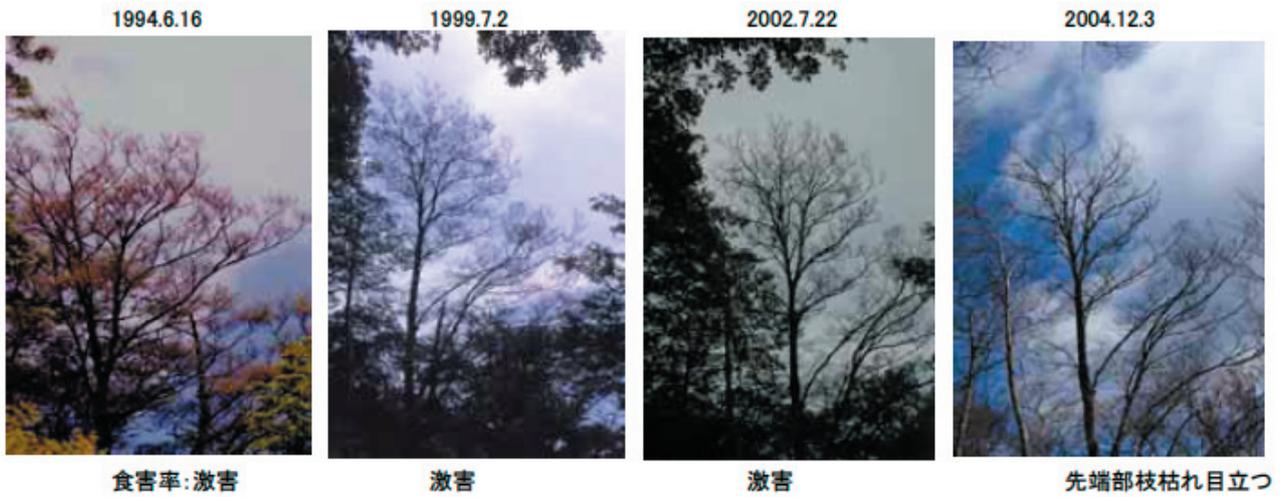
写真1. 檜洞丸南面（石棚分岐）のブナ樹形変化

①事例1：檜洞丸から石棚へ分岐する地点にあるブナの樹形変化を写真1に示した。このブナは胸高直径38cm、推定樹齢128年である。1994年、1999年、2002年、2004～2005年と5回の激害を確認している。2002年までは食害を受けても8月には全体に再生した葉がみられたが、2004年以後は部分的にしか再生葉がみられなくなった。枝枯れもかなり進行しておりキクイムシ類の糞の痕跡も認められたことから枯死寸前の状態にある

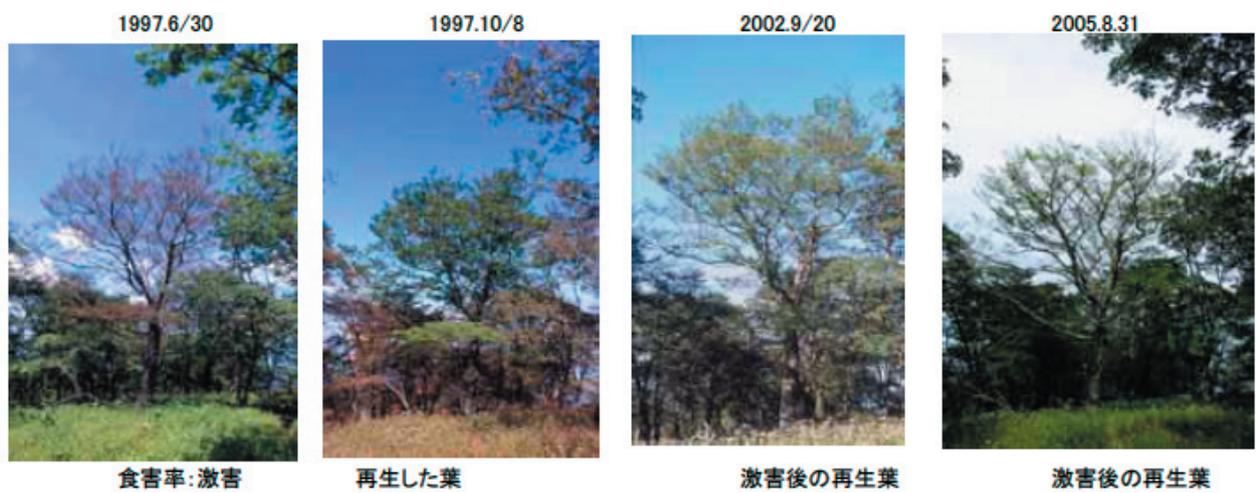
写真2. 丹沢山頂のブナ樹形変化

②事例2：丹沢山山頂付近ブナの樹形変化を写真2に示した。このブナは胸高直径35cm、推定樹齢111年である。1997年以後5回の激害被害を確認している。2005年には事例1と同様、再生した葉が部分的にしか認められず、外観的には枯死寸前の状態といえた。

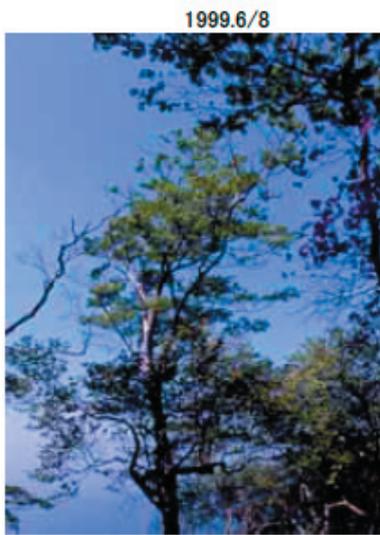
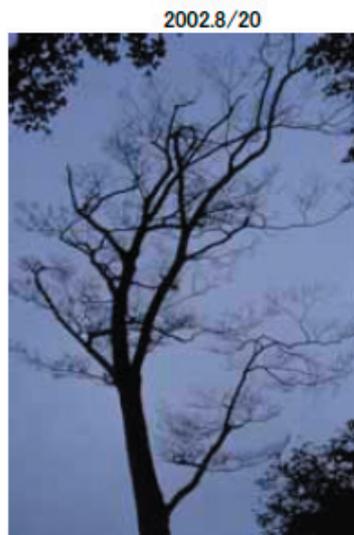
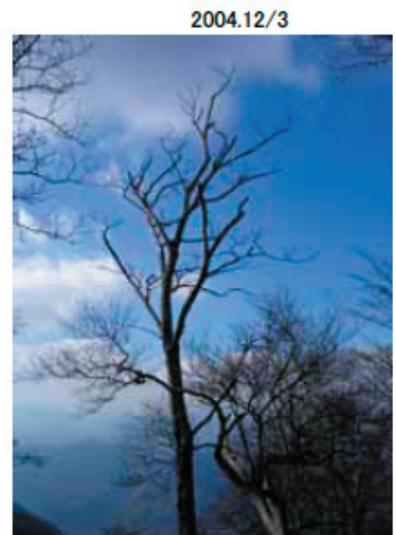
写真4. 檜洞丸南面（石棚分岐）のブナ樹形変化

①事例1(表3の整理番号1の個体)：檜洞丸から石棚へ分岐する地点にあるブナの樹形変化を写真4に示した。このブナは1999年に中害、2002年に激害を確認しており、2004年に枯死した。観察した年以外にも被害を受けた可能性があり食害の影響が大きいと判断された。

被害率: 中害

激害

枯死

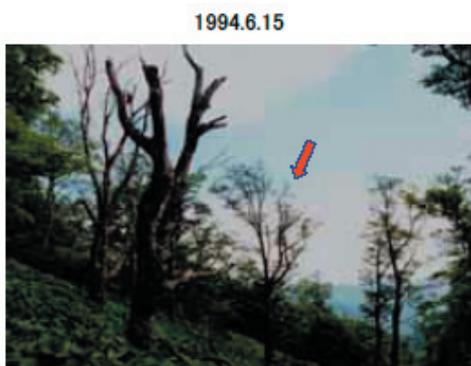
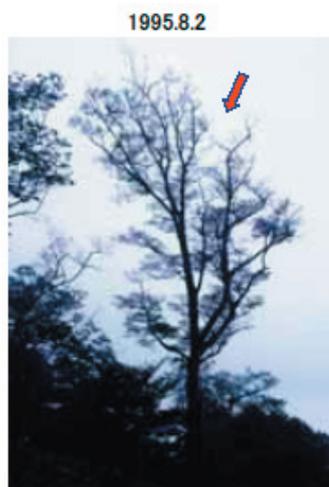
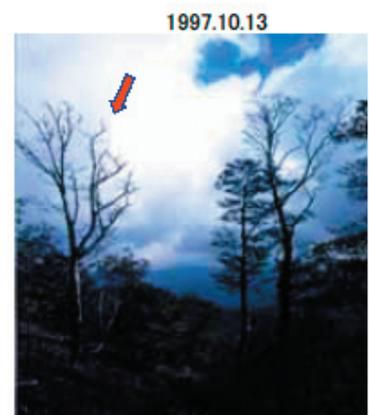
写真5. 檜洞丸南面のブナ樹形変化

②事例2(表3の整理番号5の個体)：檜洞丸木道付近の南面ブナの樹形変化を写真5に示した。このブナは1993年から4回の激害～大害を受けたもので1997年に枯死を確認した。繰り返しのブナハバチ食害により衰弱枯死した。

被害率: 激害(矢印)

激害

枯死

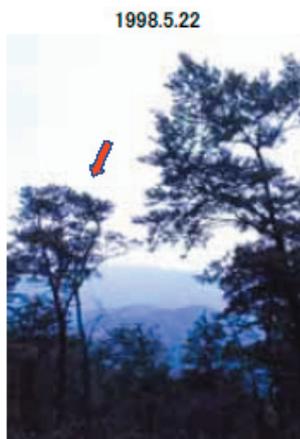
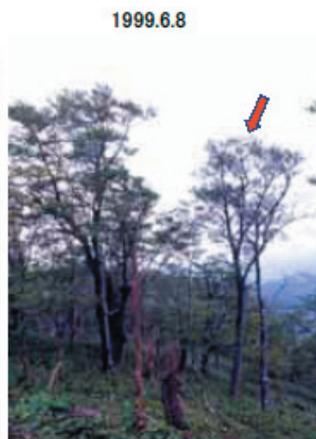
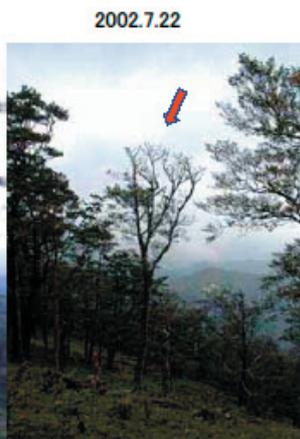
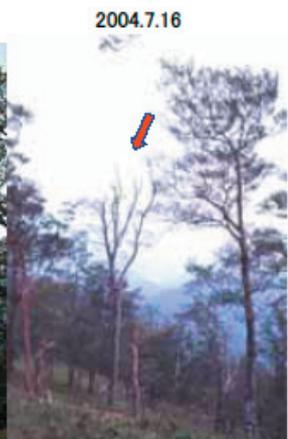
写真6. 檜洞丸南面（小屋側）のブナ樹形変化

③事例3(表3の整理番号12の個体)：檜洞丸の山小屋南面にある樹形変化を写真6に示した。このブナは、1999年に中害、2002年に激害を受け2004年に枯死を確認したもので、急激に衰弱枯死した。この個体も調査年以外に被害を受けた可能性がある。

被害率: 微害

中害

激害

枯死
