2 豊かで活力ある公益的機能の高い森林の整備に関する研究

(1) 課題名 2-1 森林の水源かん養機能保全に関する研究開発

C 水源林の保全と再生技術の開発に関する研究

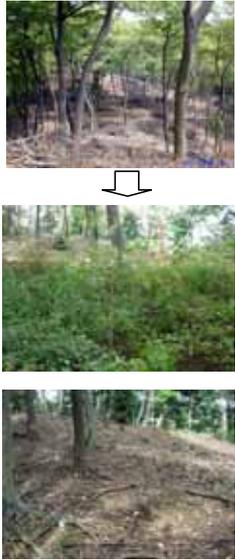
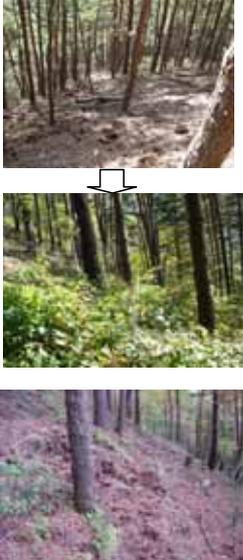
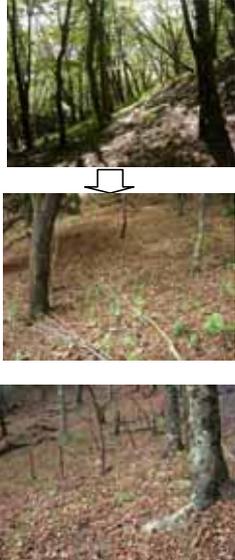
平成19年度は、平成18年度設定値の初期状態調査に加えて、平成14年設定調査地3カ所のモニタリング調査を行った。なお、平成19年度に予定の50地点を選定とモニタリング施設の整備が終了しており、平成20年度に行う平成19年度設定地点での初期状態調査をもってモニタリング地点の設定調査が終了する。設定後5か年を経過している平成14年設定調査地3地点の調査地のうち2地点では、水源林整備事業によって林床植生が顕著に回復しており、土壌流出もほとんど発生していないことがわかった。しかし、シカの採食のため柵外では植生が乏しい状態となっている。もう1地点では整備効果が現在のところ顕著に認められなかった。この理由については検討を要すると考えられた。

設定年	2002年					
	H9-協 - 2		H9-協 - 09*1		H11-協-8	
地点名	愛甲郡清川村煤ヶ谷字堤川地内		相模原市津久井町青根上青根地内		秦野市寺山地内	
場所						
森林タイプ	広葉樹2次林		アカマツ林		広葉樹2次林	
処理	柵内	柵外	柵内	柵外	柵内	柵外
林床植生景観	繁茂	乏しい	繁茂	乏しい	乏しい	乏しい
同現存量(DMg/m ²)	144.8	7.3	143.5	22.8	11.9	9.6
土壌流出	なし	わずかに移動	なし	移動	わずかに移動	わずかに移動
光環境	やや悪化	やや悪化	やや悪化	やや悪化	やや悪化	やや悪化
林況写真 上;設置時点 中;5年後柵内 下;5年後柵外

備考(効果の評価)	整備効果があるが、シカの影響		整備効果があるが、シカの影響		整備効果が小さい、柵の破損か？
