第1章 東丹沢堂平地区を中心とした土壌侵食の現状

1-1 堂平地区における土壌侵食の実態

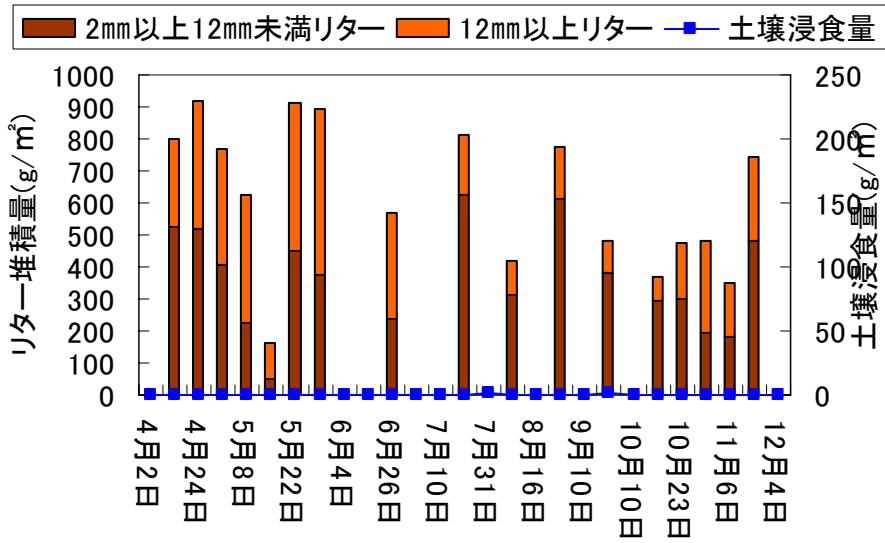
被度大、被度中、被度小における林床植生量と土壌侵食量の変化を図 1-1-12、1-1-13、1-1-14 に、リター堆積量と土壌侵食量の変化を図 1-1-15、1-1-16、1-1-17 に示す。

被度大では、林床植生量およびリター堆積量の変化ともに土壌侵食量には大きくは影響していなかった。一方、被度中、小では樹冠通過雨量を考慮しても土壌侵食量が多いのは7~9月であった。この時期、林床植生量は4~11月の内でも最も多い時期にあたり、一方リター堆積量は最も少ない時期にあたる。被度中、被度小において7~9月に土壌侵食量が多いのはリター堆積量の減少による影響と考えることができる。特に被度小では、林床植生量が極めてわずかであるので林床植生による土壌侵食の抑制効果はほとんどないと考えられ、リター堆積量の増減が土壌侵食量に大きく影響していると考えられる。

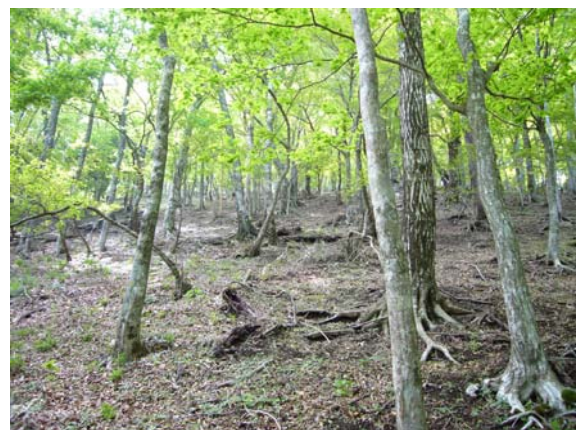
図 1-2-2 斜面一帯に広がる林床植生衰退地

- ・ サイトスケールの実態で明らかになったような、土壌侵食の激しい林床植生衰退地が斜面一帯に面的に広がっている。
- ・ 一般的に面的な侵食（層状侵食）は、リル侵食、ガリー侵食と次第に発達し拡大していくが、堂平の斜面一帯では、様々な発達段階のものが見られる。
- ・ 平成 15 年から 17 年にかけて、県央地域県政総合センターが堂平地区の土壌の侵食深を測定した結果、ブナ林内の 21 地点のうち、集水地形で最も侵食量が多く、次

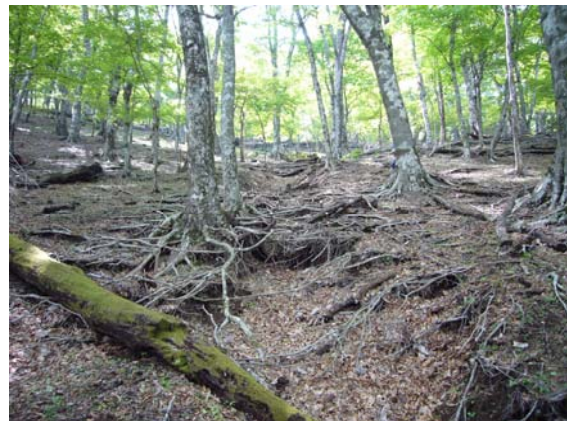
図 1-2-4 ガリー侵食への移行途上にあるもの

- ・ 同調査の降雨時の現地踏査によると、時間雨量 12mm から 25mm (先行降雨 142mm) で堂平のブナ林内に地表流が発生し、比較的低位地である箇所や集水地形を流下して、堂平沢に流れ込む様子が確認された。
- ・ 同調査において、ガリー侵食が周囲の立木まで拡大すると、あるときに立木が土塊とともにガリー内部に落下することによって、ガリー侵食の拡大が促進されることが指摘されている。

以上から、現在、堂平のブナ林内の斜面一帯では、ほぼ全域に激しい土壌侵食が発生すると同時に、層状侵食からガリー侵食への発達が進行中であり、発達が進むほど侵食量も増大していると考えられる。つまり、現状での斜面一帯の土壌侵食の問題は、今後の土壌侵食の進行によって、斜面が新規にガリー侵食へと移行していく恐れがあることである。
