# ブナ林の衰退実態調査

## 丹沢山地におけるブナハバチの加害と影響 に関するブナ年輪幅変動の解析

越地 正\*1・田村 淳\*1・山根 正伸\*1

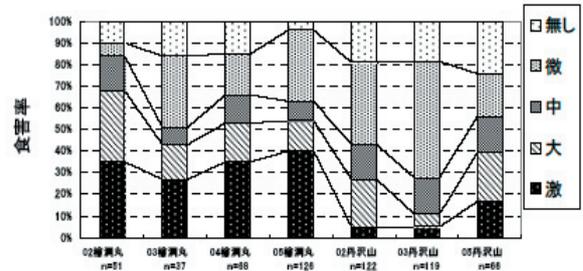
図2. 任意地点調査での年度別食害度の変化

任意地点での被害調査結果を図2に示した。檜洞丸コースでは2002年かからいづれの年も激害の占める割合が3～4割、激害と大害を含めた割合では4～7割となった。いづれの年も食害率が高く大発生の状態にあった。一方、丹沢山コースでは2002年と2003年には激害の占める割合は低かったが、2005年には激害の占める割合が2割弱となり増加傾向を示した。丹沢山周辺のブナハバチ食害は、檜洞丸周辺により規模は小さく、激害木も点状にみられる程度で大発生とはいえない状況であった。

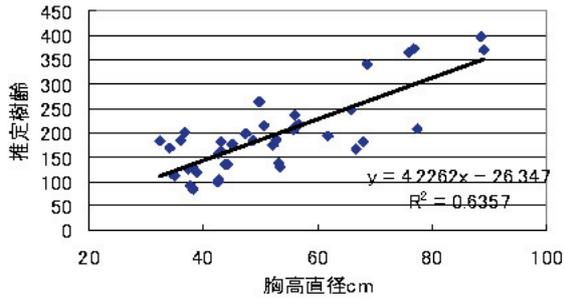
図 3. ブナの胸高直径と推定樹齢の関係

年輪解析を行った標本木の採取地とその概要を表2に示した。まず、年輪の基本情報として必要な樹齢を推定した。今回は成長錐による方法で行ったため、コアの長さ約20cm部分の年輪しか読み取れなかった。未測定部分の樹齢推定は、直近30～40年間の平均年輪幅を求め、年輪数を算出し、さらに胸高位置に達するまでの年齢10年を加え推定樹齢とした。表2の年輪試料について、ブナの胸高直径と推定樹齢の関係を図3に示した。この推定式は $y = 4.2262x - 26.347$  (相関係数 $r = 0.797$ ) となり、ブナの胸高直径が40～90cmの範囲では樹齢がほぼ推定可能である。

但し、風衝地や被圧木などブナの生育環境によっては年輪が密になる可能性があり、この関係式があてはまらない場合も考えられる。

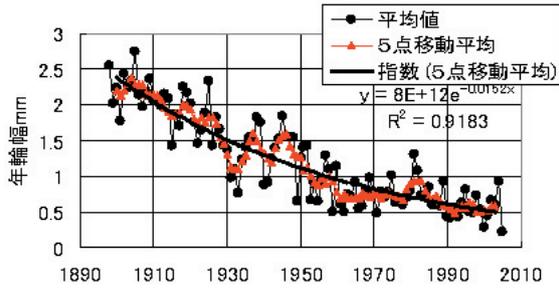
図 4-1. 丹沢山南面ブナの年輪幅変動 (丹南4)

採取した年輪試料のうち健全～微害程度の被害を受けたブナ16個体を解析した。特徴的な年輪変動がみられた事例を図4-1、図4-2に示した。

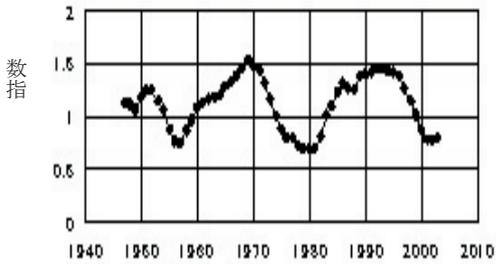
図 5. 天王寺ブナの年輪変動 (天王1)

図5、図6には調査地点の異なる場所での年輪変動を示した。個体により変動のパターンは異なるが、いずれも一定の間隔での上下変動がみられており健全型ブナの特徴的な変動を示した。

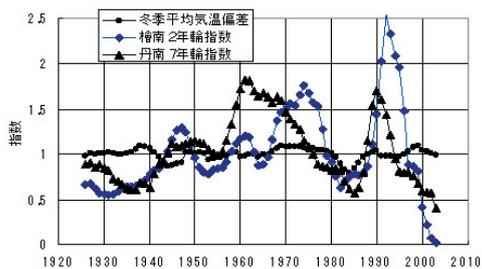
図 12. 冬季平均気温偏差と年輪指数偏差の関係

長期間観測データのある横浜地方気象台「横浜」観測点の平均気温の変動を指数化して図12に示した。年平均気温は変動が小さいため関係は捉えにくかったが、12月～3月の月平均気温でみると1980年代の変動は、年輪幅の変動と同様であった。降水量でみても図13に示すように気温と同様な傾向がみられた。したがって、1980年代から1990年代初めにかけての変動は気象の影響もあると考えられたが、他の期間では年輪変動と一致する変化はみられなかったことから気象要因だけでは説明できなかった。
