### 3 関連業務

#### 3-1 観測施設の保守・改良

### 3-1 観測施設の保守・改良

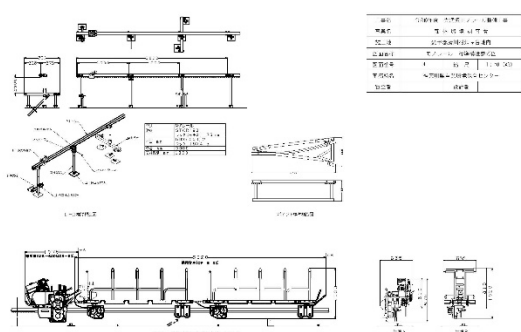
図 1 モノレール構造図

令和 4 年度に現地踏査と予算要求を行い、令和 5 年度（予算上は令和 4 年度ゼロ県債）、及び令和 6 年度に設置工事を行った。当初の段階では、他の既設路線と互換性のあるチグサ技研工業製のモノレールを予定していたが、製造工場の生産設備の故障によりレールが供給ができないことが判明したため、急遽、ほぼ同等の性能であるとニッカリ製のレール及び本体に変更となった。
