# 2) 公益的機能の高い森林づくりの技術開発 ①水源林の公益的機能の評価・検証

D 対照流域法調査による水源施策の2次的アウトカム(水源かん養機能の向上)の検証

(1) 課 題 名 Dg 水環境基礎調査

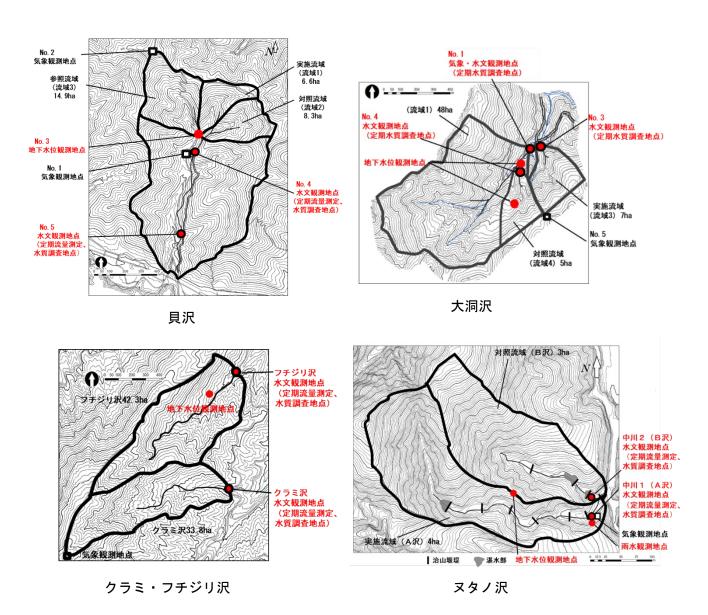
図 2 各調査地点位置図

断面流速法または容積法により流量堰付近の流量測定を行うとともに、堰内水位や、地下水位、雨量などの水文観測、水温、電気伝導度(EC)、pHの水質測定を定期調査としてこれまでと同一地点で実施した。これに加え不定期調査として、洪水時の河川水の水質調査と気象・通信設備、植生保護柵、観測井戸の保守点検を実施した。

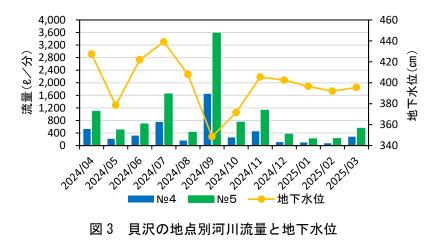
図3 貝沢の地点別河川流量と地下水位

貝沢の調査項目(表 2)、流量測定結果(図 3)、水質測定結果(図 4)を以下に示す。 流量は台風の影響を受けた9月に増加した。地点別ではNo.5がNo.4より常に多い値を示した。 No.3の地下水は年間を通して自噴していた。流量と地下水位には相関関係は認められなかった。 水温は季節変化を示し、夏季に高く、冬季に低い傾向を示した。電気伝導度は大きな変化はみられなかったが、台風10号の大雨(8月下旬)の後に若干低い値を示した。pHについては両地点と も年間を通して大きな変化はみられなかった。

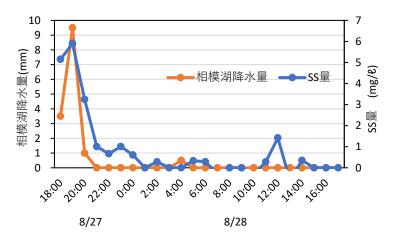
貝沢No.4 河川水のSS量と相模湖降水量(8月)

なお、洪水時の水質(SS量)は8月にオートサンプラーを使用して採水し、分析をおこなった。 洪水時におけるSS量は相模湖降水量と強い正の相関(r=0.85424)がみられ、降水量の増加に伴いSS量が増加する傾向が認められた。

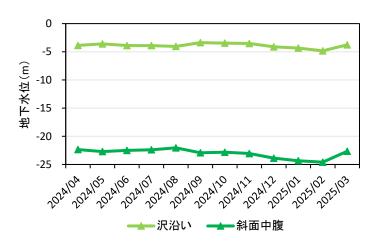
図5 大洞沢の地点別地下水位

大洞沢の調査項目(表3)、地下水位観測結果(図5)、水質測定結果(図6)を以下に示す。 地下水位は、沢沿い、斜面中腹の地点ともに冬季に低下する傾向がみられた。河川水の水温は季 節変化を示し、夏季に高く、冬季に低くなる傾向を示した。地点別にみると、No.4の水温の変化は No.1、No.3 に比べて小さかった。

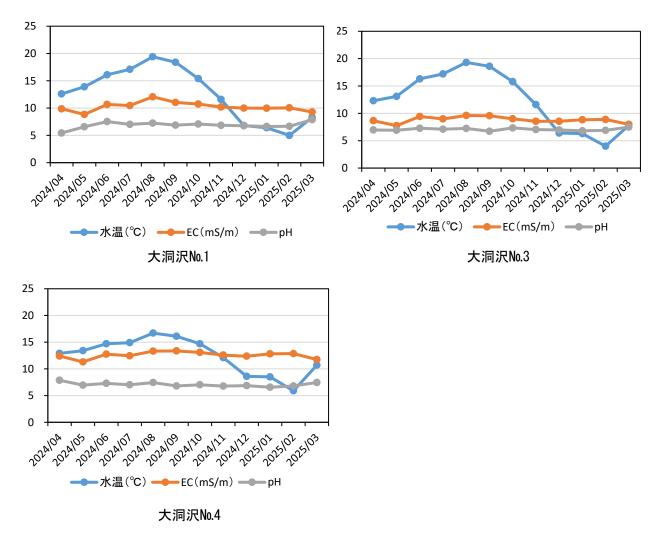
図 6 大洞沢の各調査地点の河川水の水質

電気伝導度の値に大きな変化はみられなかったが、地点別にみると、No.4>No.1>No.3 の順で高くなっていた。pH については年間を通して大きな変化はみられなかった。

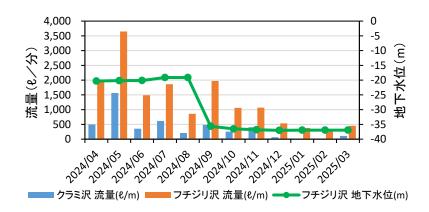
図 7 クラミ沢とフチジリ沢の河川流量と地下水位

流量は前線活動が活発となった5月に多い値を示した。また、フチジリ沢の流量と地下水位には相関関係はみられなかった。8月の調査(8月8日)以降16mほど水位が低下した状況が続いている。なお、2024年8月9日19時57分頃、神奈川県西部でマグニチュード5.3、最大震度5弱の地震が発生している。

流量はフチジリ沢がクラミ沢より常に多い値を示した。

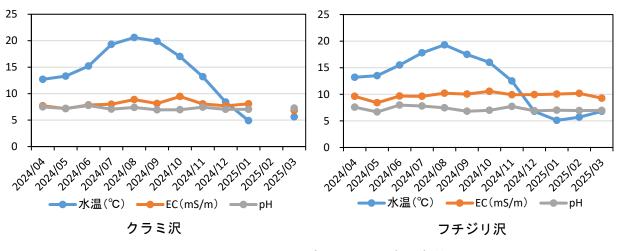
図8 クラミ沢・フチジリ沢の河川水の水質

水温は季節変化を示し、夏季に高く、冬季に低い傾向を示した。電気伝導度は年間を通して大きな変化はみられなかった。地点別にみると、フチジリ沢はクラミ沢より高い傾向を示した。pH については年間を通して大きな変化はみられなかった。

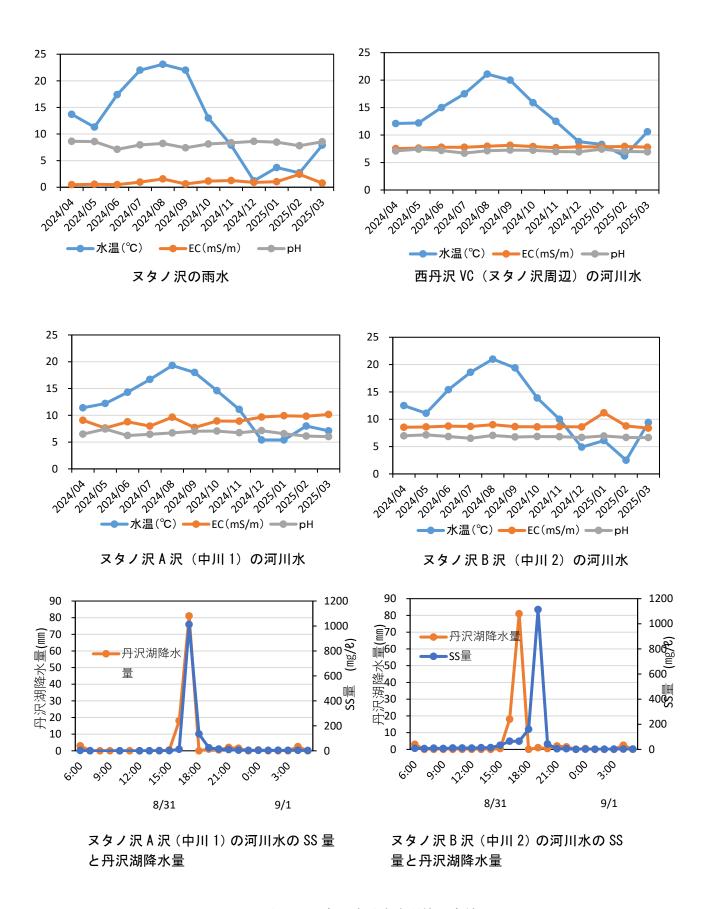
図 11 ヌタノ沢の各調査地点水質等測定結果

雨水の水温は外気温や地温の影響を受けやすく、夏に高く、冬に低い傾向を示した。pH は大きな変化はみられなかった。電気伝導度は年間を通して低く推移し、河川水のそれより低い値であった。河川水の水温は季節変化を示し、夏に高く、冬に低い傾向を示した。

電気伝導度とpH は年間を通して大きな変化はみられなかった。

洪水時の水質(SS量)は8月にオートサンプラーを使用して採水し、分析をおこなった。洪水時におけるA沢のSS量は丹沢湖降水量と強い正の相関関係(r=0.96695)がみられた。一方、B沢のSS量は丹沢湖降水量と相関関係は認められなかった(r=0.00349)。しかし、タイムラグ2時間の相関係数を求めるとB沢のSS量は丹沢湖降水量と強い正の相関関係(r=0.99141)がみられ、降水量の増加2時間後にSS量が増加する傾向が認められた。

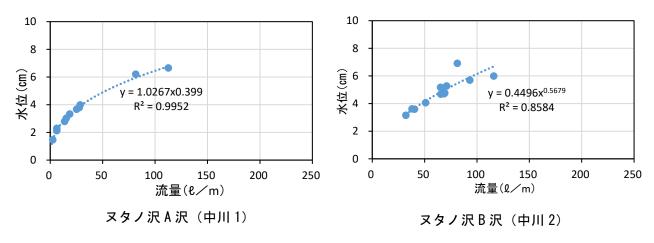
図 12 ヌタノ沢の水位流量曲線

ヌタノ沢の調査項目(表 5)、流量測定結果(図 9)、雨量観測結果(図 10)、水質測定結果(図 11)を以下に示す。また、流量測定結果とポイントゲージによる水位(越流水深)測定結果から水位流量曲線(図 12)を作成した。

水位流量曲線はA沢、B沢ともに一般的な傾向を示した。
